**M.O.B. Consultancy Westbroek b.v.**

Bouwtechnisch rapport inzake  
Nationale Hypotheek Garantie (NHG)

**Kerkdijk  
Westbroek**

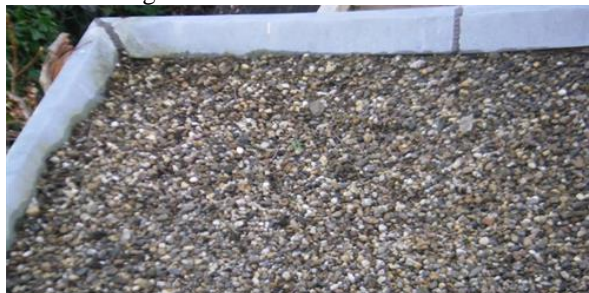
A.3	Dakconstructie plat	Door de aanwezige afwerkingen beperkt inspecteerbaar, de indruk is voldoende/goed.				
A.3.2	Dakbedekking	Door de ballastlaag beperkt te inspecteren. Op termijn rekenen op het vervangen van de dakbedekking en de dakdoorvoeren. Tegelijkertijd de dakpannen die op de te vervangen dakbedekking rusten inkorten.

De hellende dakvlakken nazien en waar nodig dakpannen goedleggen en de beschadigde dakpannen vervangen. Tevens de nokvorsten nazien en waar nodig vastleggen/ aansmeren. Dit is regulier onderhoud, kosten niet begroot.	N	100		1500,00

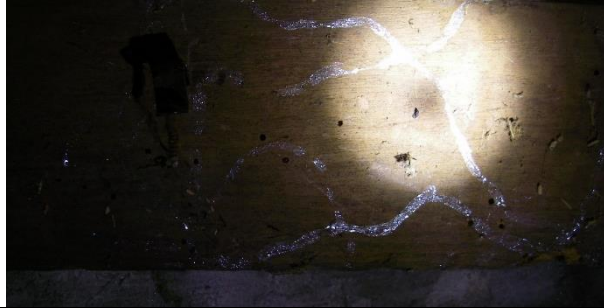
A.3	Gootconstructie, boeiboorden en overstekken	Bij schilderwerkzaamheden rekenen op stop- en vulwerk.				
A.4	Brandveiligheid	Geen bijzonderheden.				
A.5	Ongedierte / zwam	In de kap- en vloerconstructie en in de keldertrap zijn aantastingen van houtvernielers aangetroffen. De gehele woning en eventuele bij de woning behorende gebouwen laten onderzoeken door een ongediertebestrijdingbedrijf en waarnodig de aanwezige houtvernielers laten bestrijden.			750,00

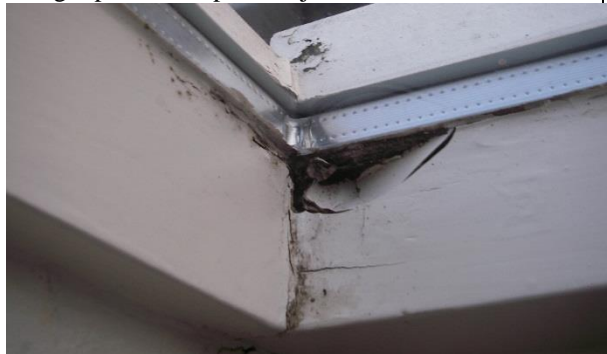
Code	Element	Aantekeningen	Actie	K.V. (%)	Directe kosten	Termijn kosten
B.1.1	Betonwerk gevels	Niet van toepassing.				
B.1.2	Metselwerk gevels	In de gevels zijn enkele lichte scheuren en reparaties zichtbaar. Deze scheuren zijn waarschijnlijk het gevolg van thermische werking. Maatregelen zijn ons inziens niet nodig.				
B.1.3	Metalen constructiedelen	Niet van toepassing.				
B.2.1	Kozijnen / ramen / deuren (buiten)	Rekenen op het nazien van alle kozijnen en deze waar nodig repareren en plaatselijk vernieuwen.

2500,00	
B.2.1	Hang- en sluitwerk	Meerdere bewegende delen nazien, waar nodig het hang- en sluitwerk vastzetten of vernieuwen en de bewegende delen beter gangbaar maken.			750,00	
B.2.2.	Schilderwerk (buiten)	Schilderen als de weersomstandigheden en de houtvochtigheidsgraad (5 tot 20 %) dit toelaten. Bij schilderwerkzaamheden rekenen op stop- en vulwerk.			3500,00	
B.2.2	Beglazing	Bij schilderwerk de beglazingskit, stopverfwerken en glaslatten nazien en waar nodig herstellen/vernieuwen. Kosten opgenomen bij schilderwerk kozijnen, ramen en deuren.
